**Singla-Népal**

## Alimentation en électricité du village de SINGLA

Genève, septembre 2015

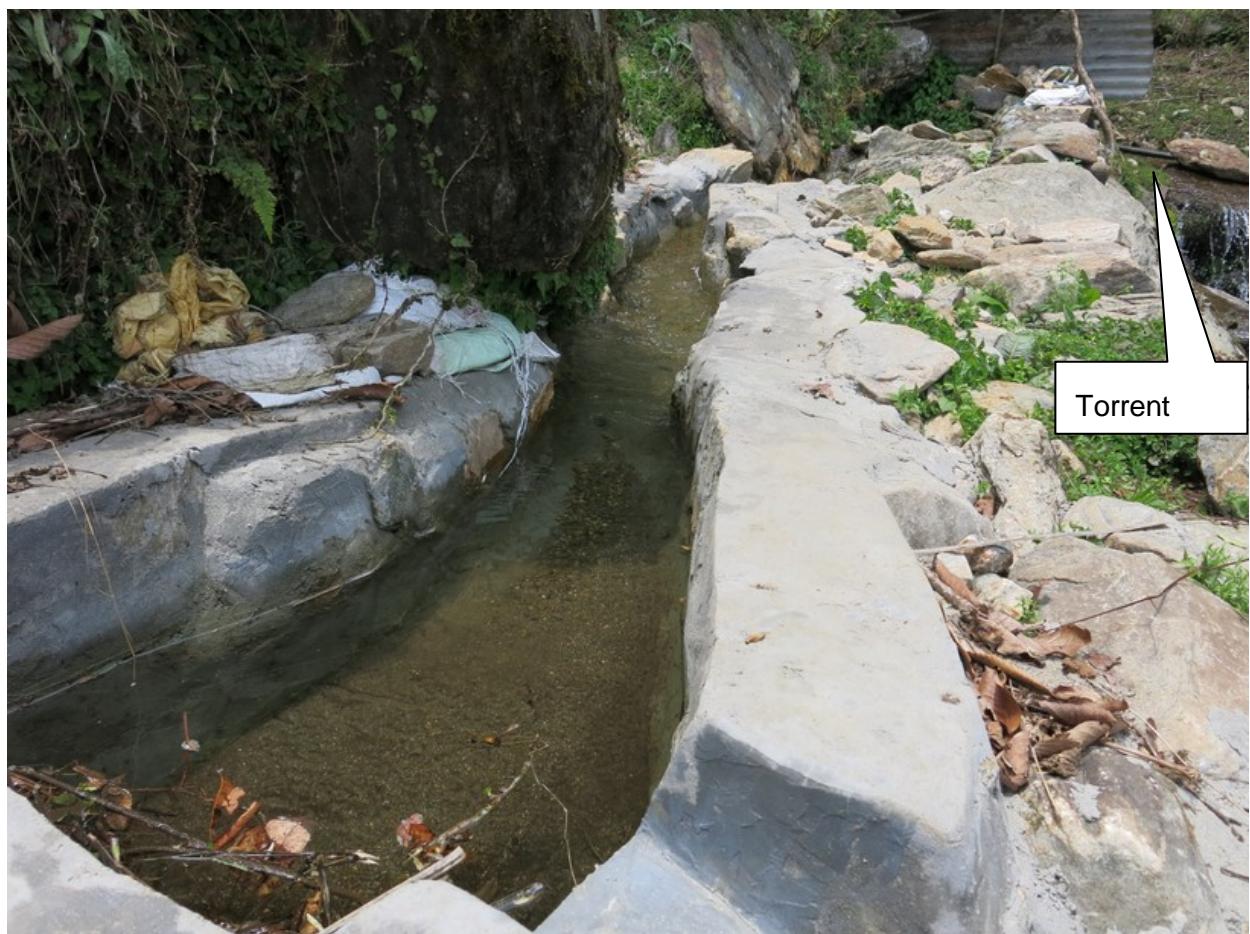
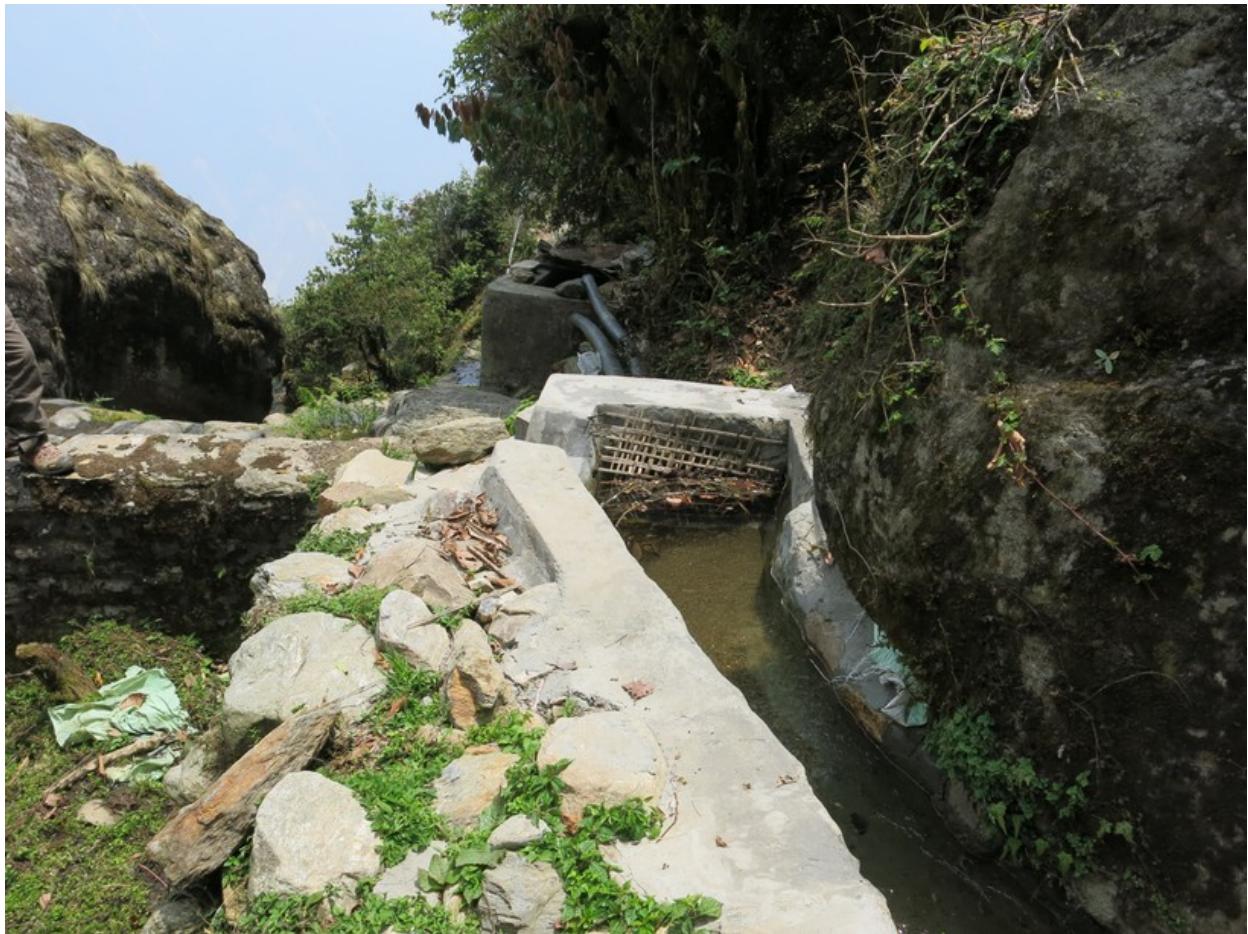
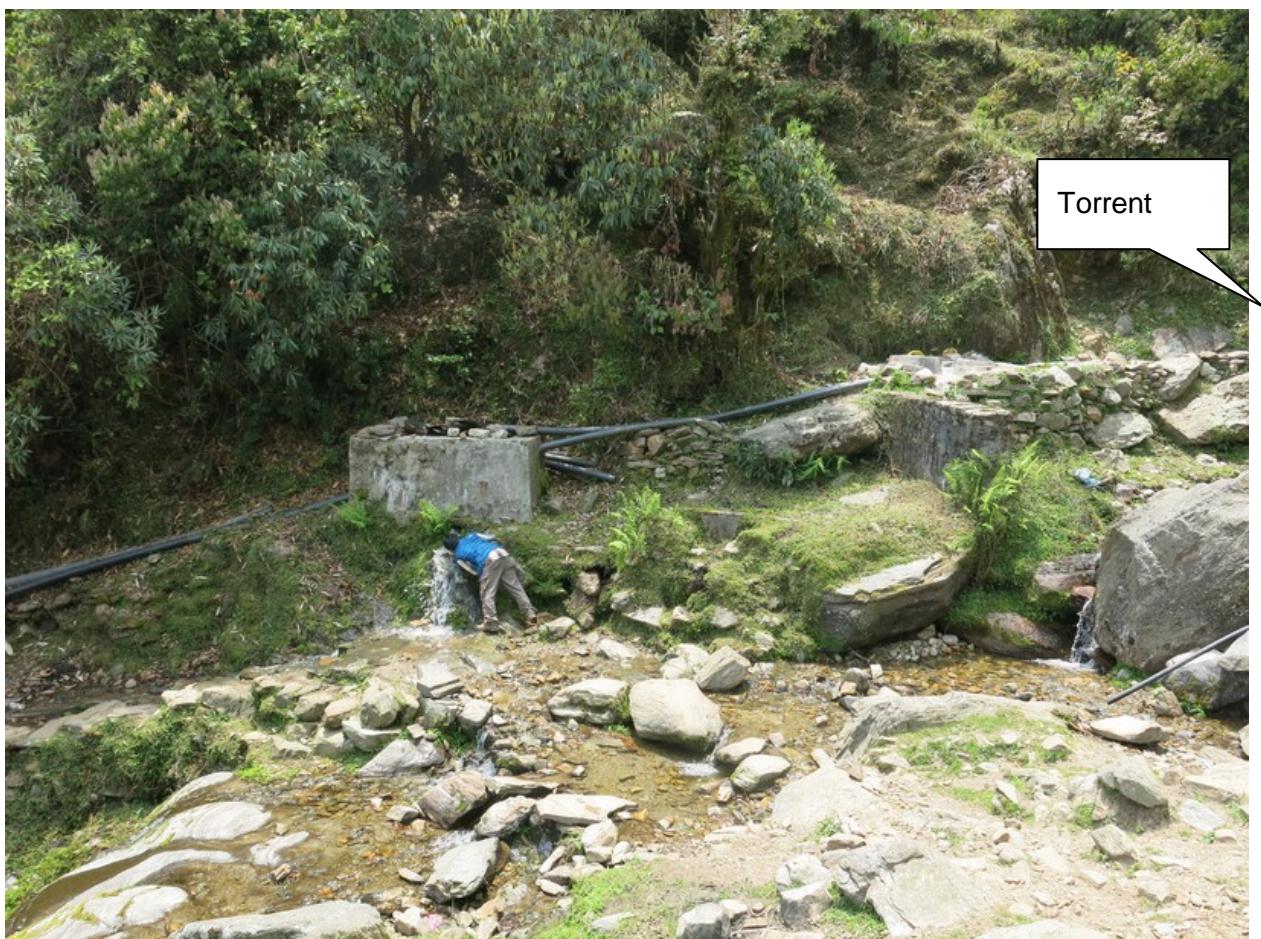
### Prise d'eau :

La structure en béton semble avoir été remise en état récemment et ne présente pas de dégâts suite au tremblement de terre. La prise d'eau est équipée d'un « dégrillage » basique constituée d'une natte de bambou tressé.

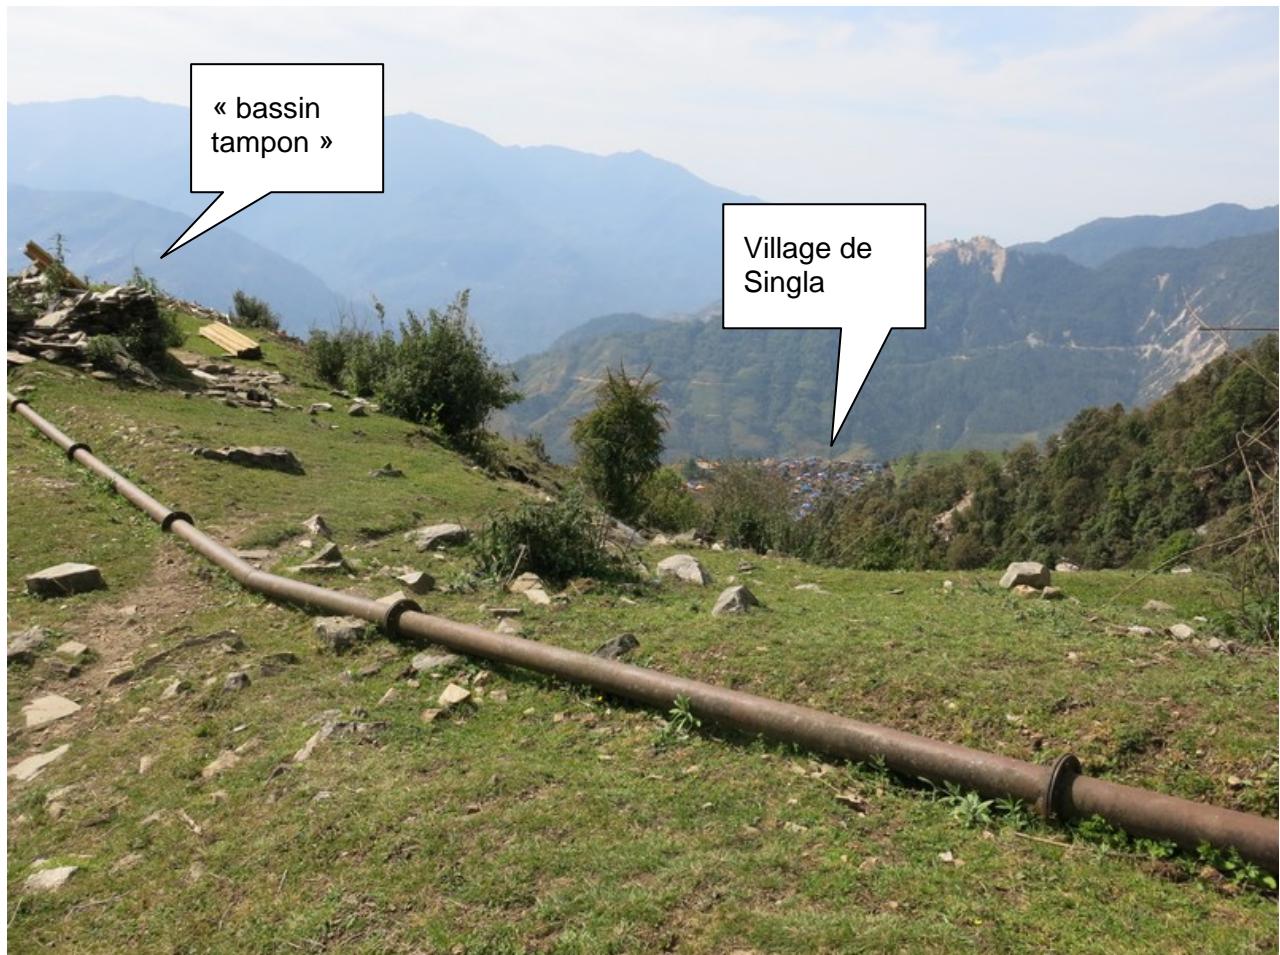
## Conduite : tronçon prise d'eau -> « bassin tampon »

Ce tronçon « horizontal » est constitué d'une partie en matière synthétique (PE ?) partiellement enterrée et d'une portion en acier jusqu'au bassin tampon situé sur la crête.

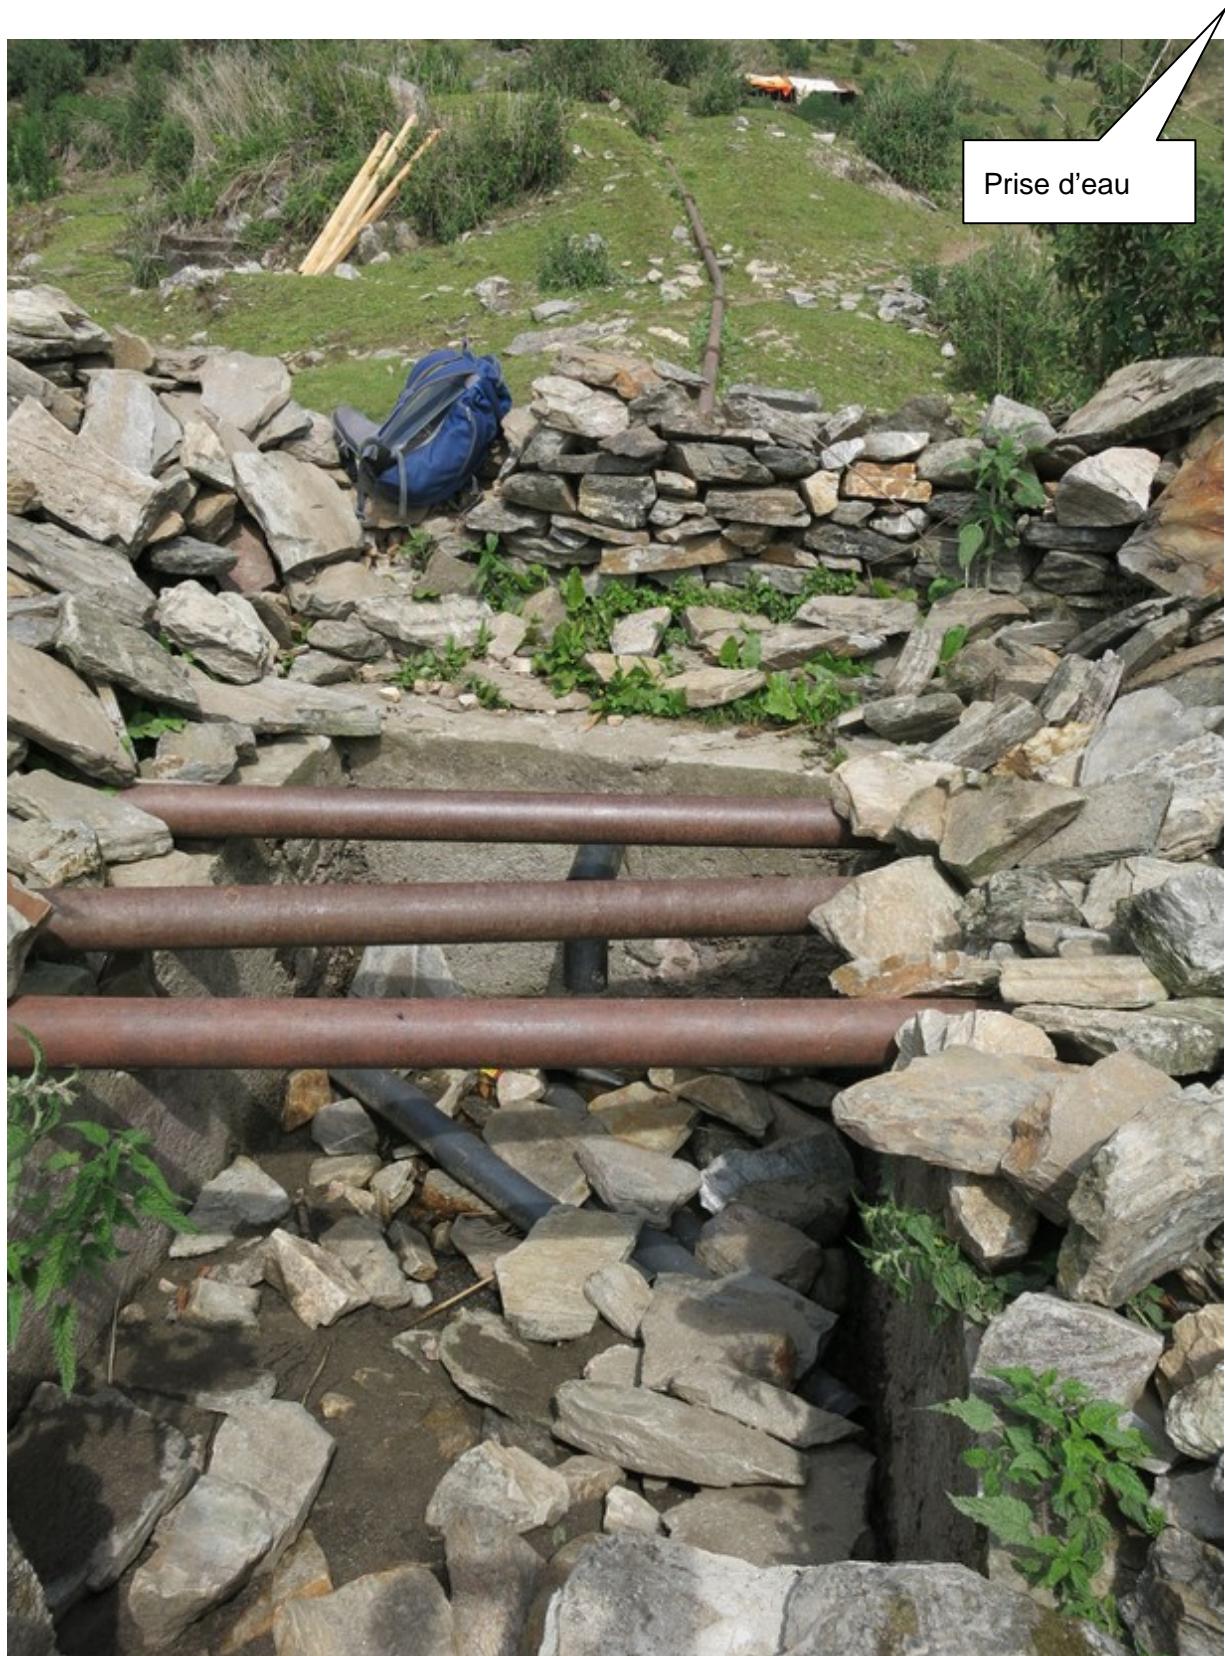
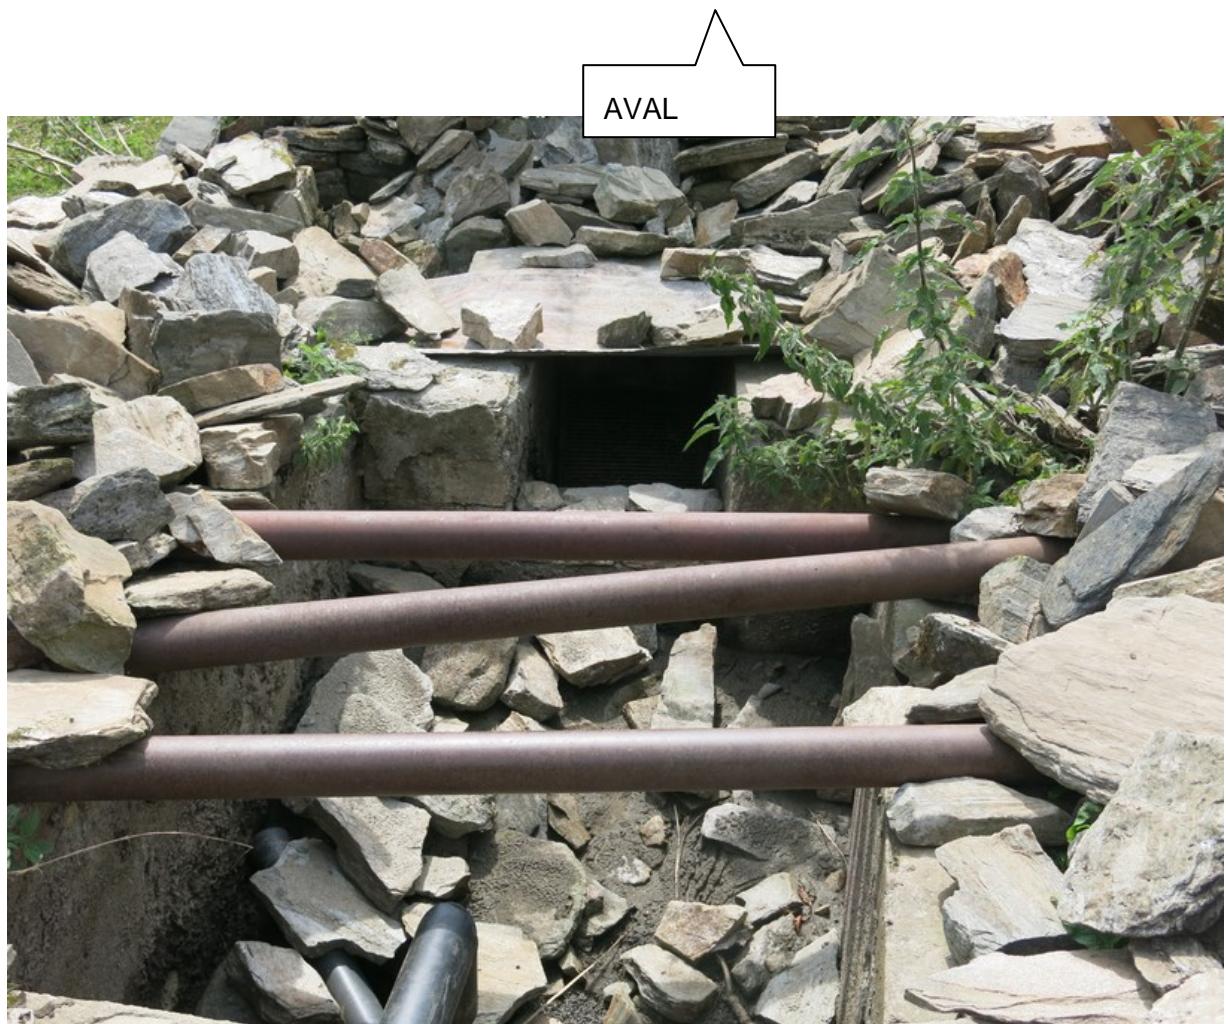
### « Bassin tampon »

Ce bassin, env. 2m x 1 m x 0,6m, est situé entre le tronçon « horizontal » et la « conduite forcée ». Son mur d'enceinte de protection en pierres s'est probablement écroulé lors du tremblement de terre.

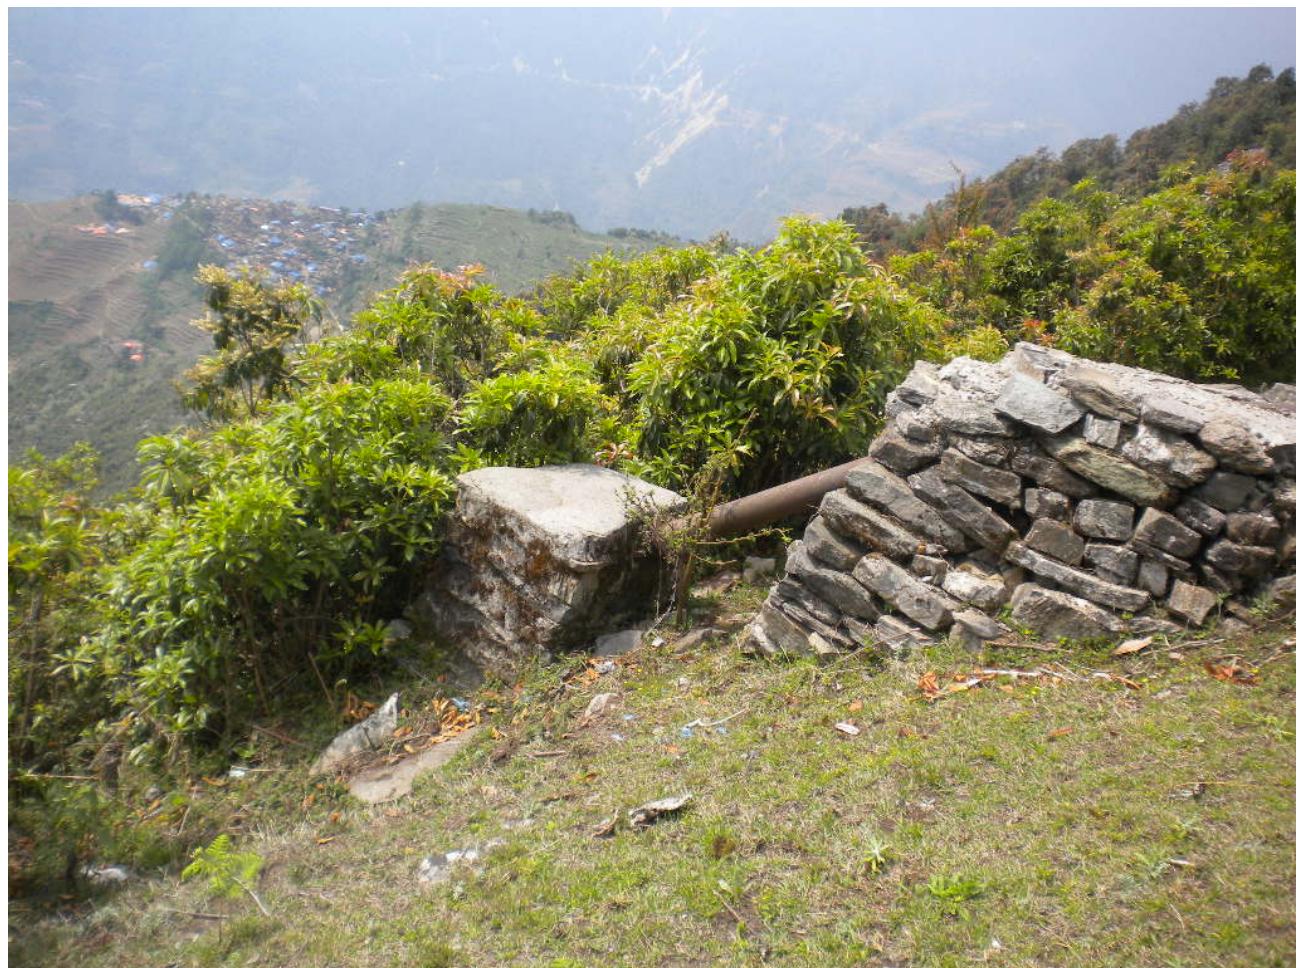
La conduite en acier est posée dans une pente boisée à forte déclivité. Cette zone n'a visiblement pas été touchée par des éboulements ou glissements de terrain lors du tremblement de terre.

Partie supérieure « conduite forcée »

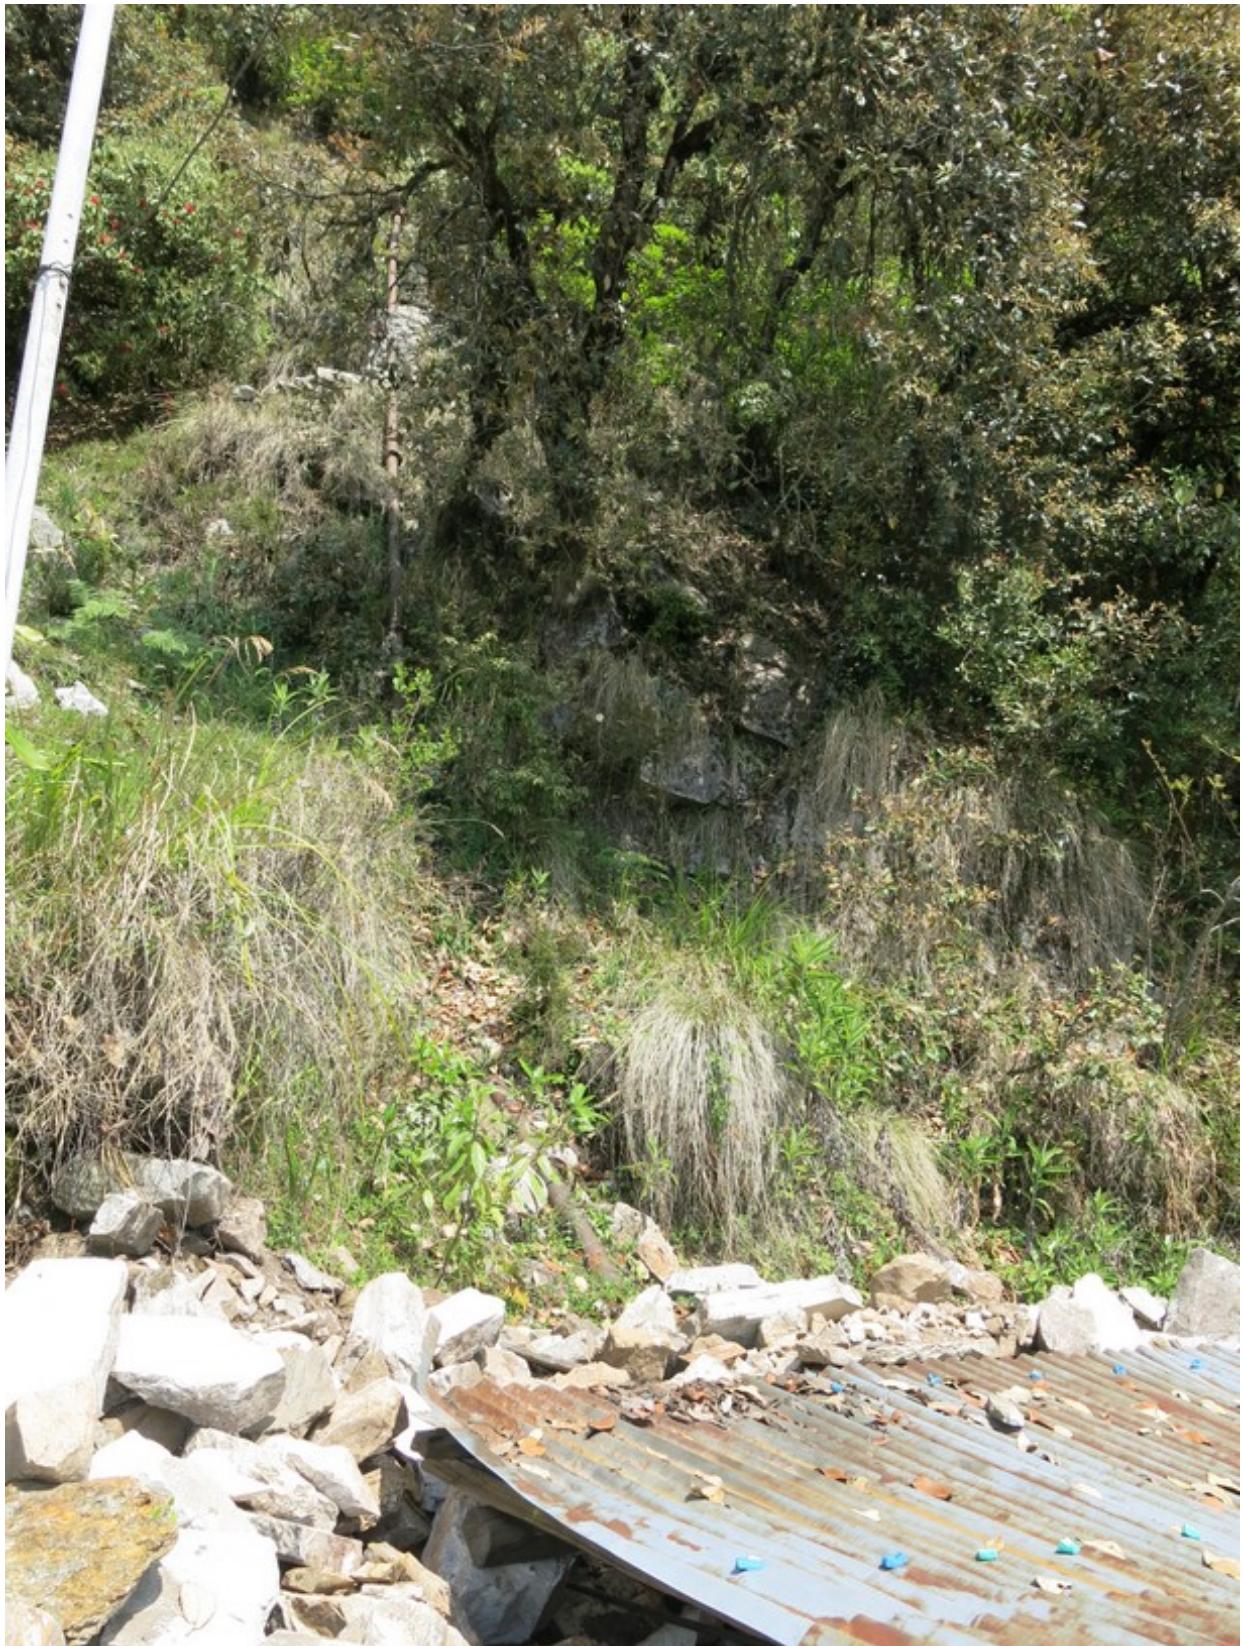
Conduite forcée : arrivée au bâtiment turbine (écroulé)

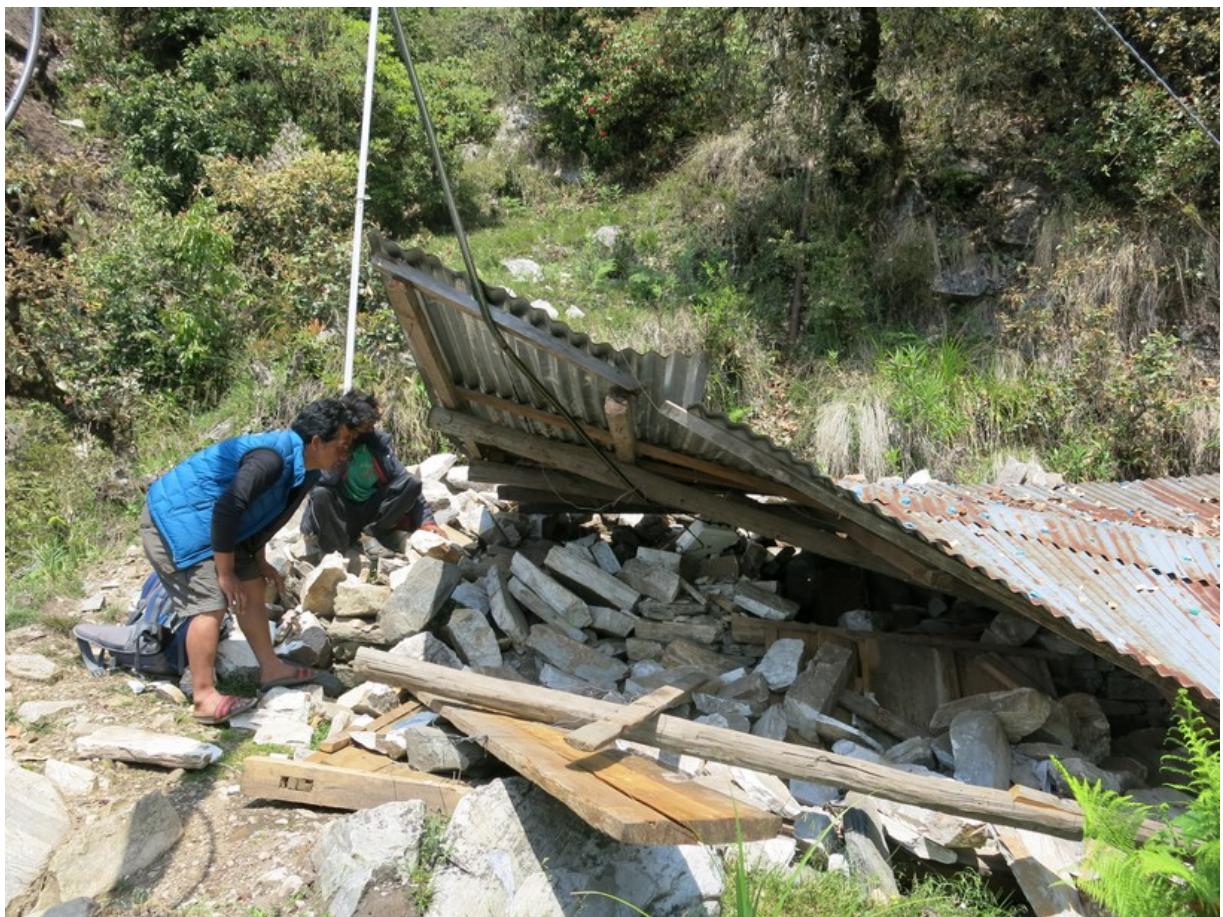
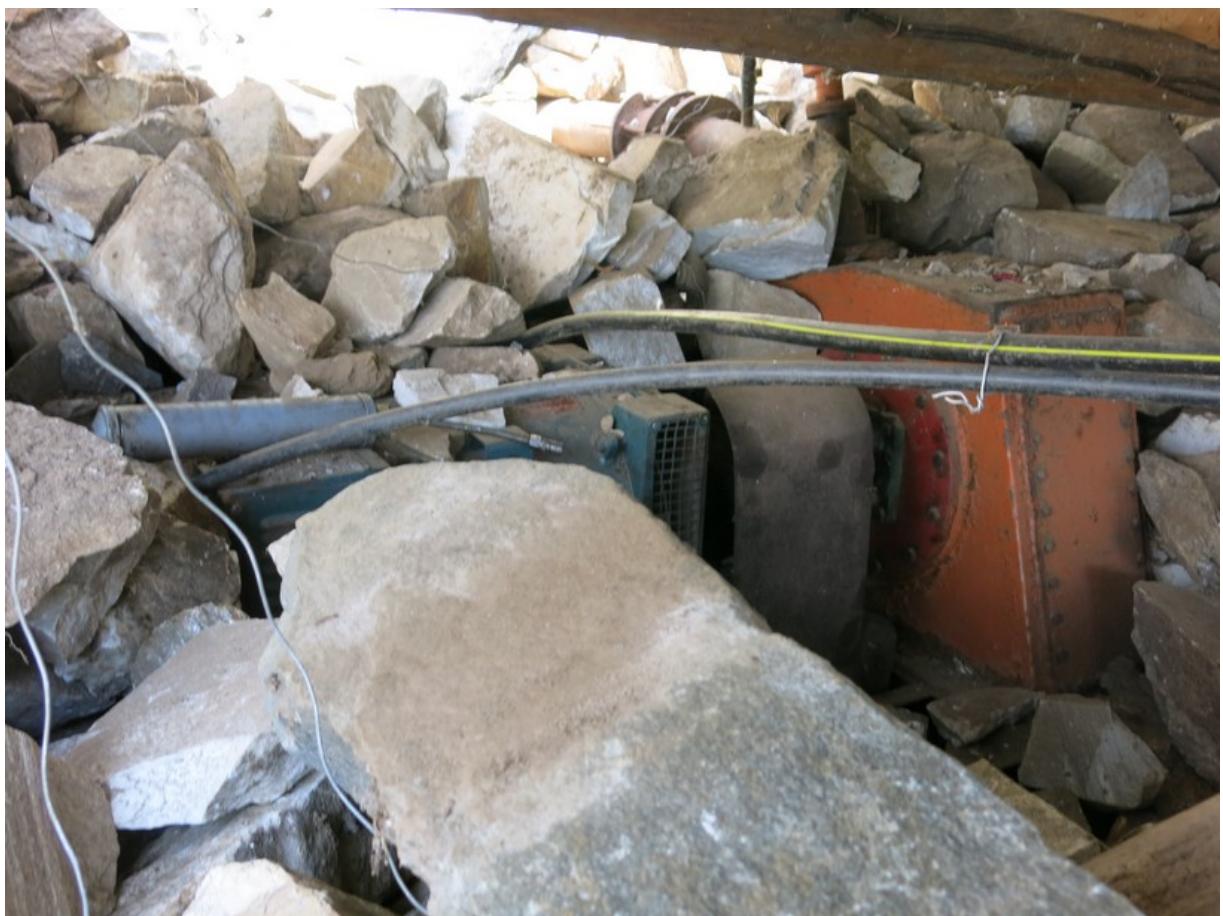
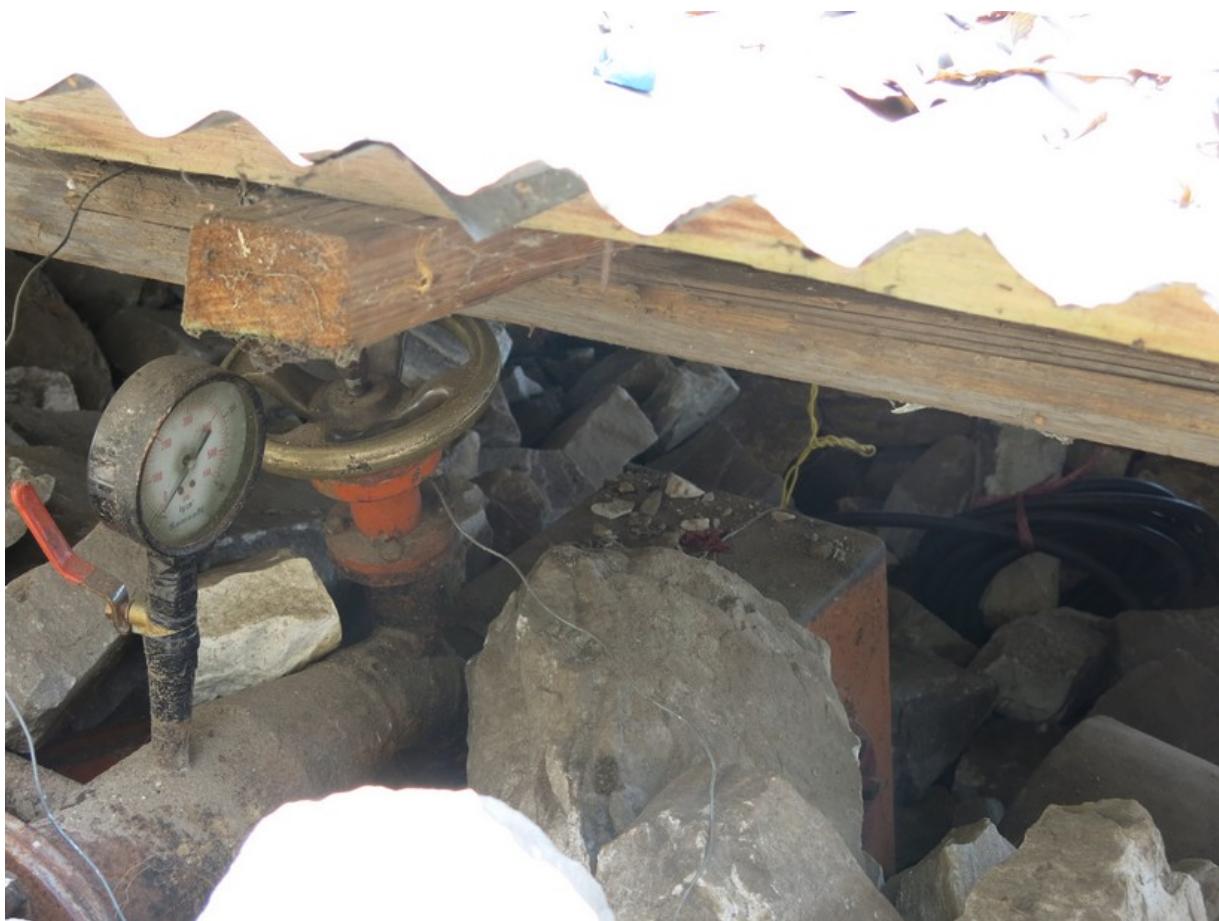
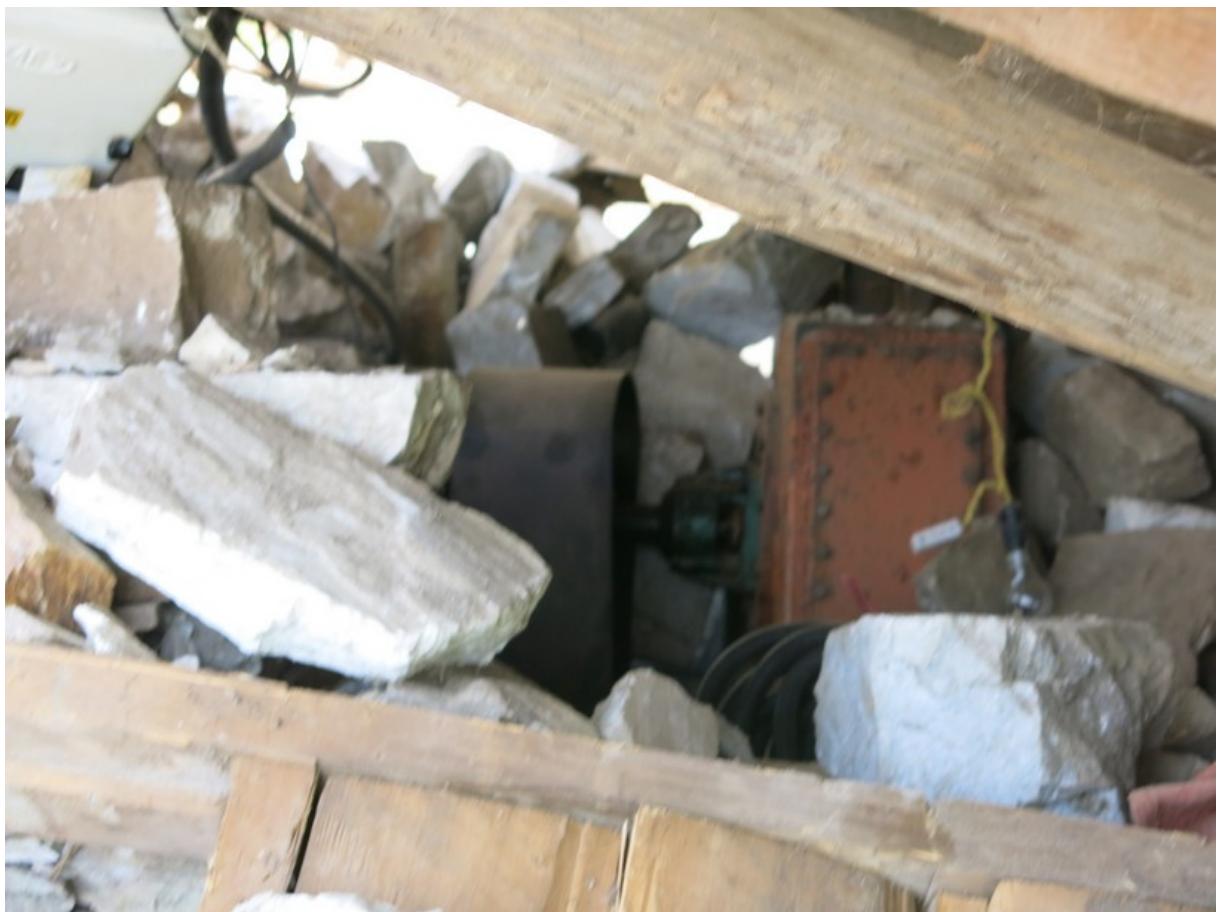
**Bâtiment turbine** : Ce petit bâtiment constitué de murs en pierres et d'un toit de tôle s'est complètement effondré sur les machines et autres équipements. Sans avoir dégagé les gravats il est difficile de se prononcer sur les dégâts subis par l'alternateur et la turbine.

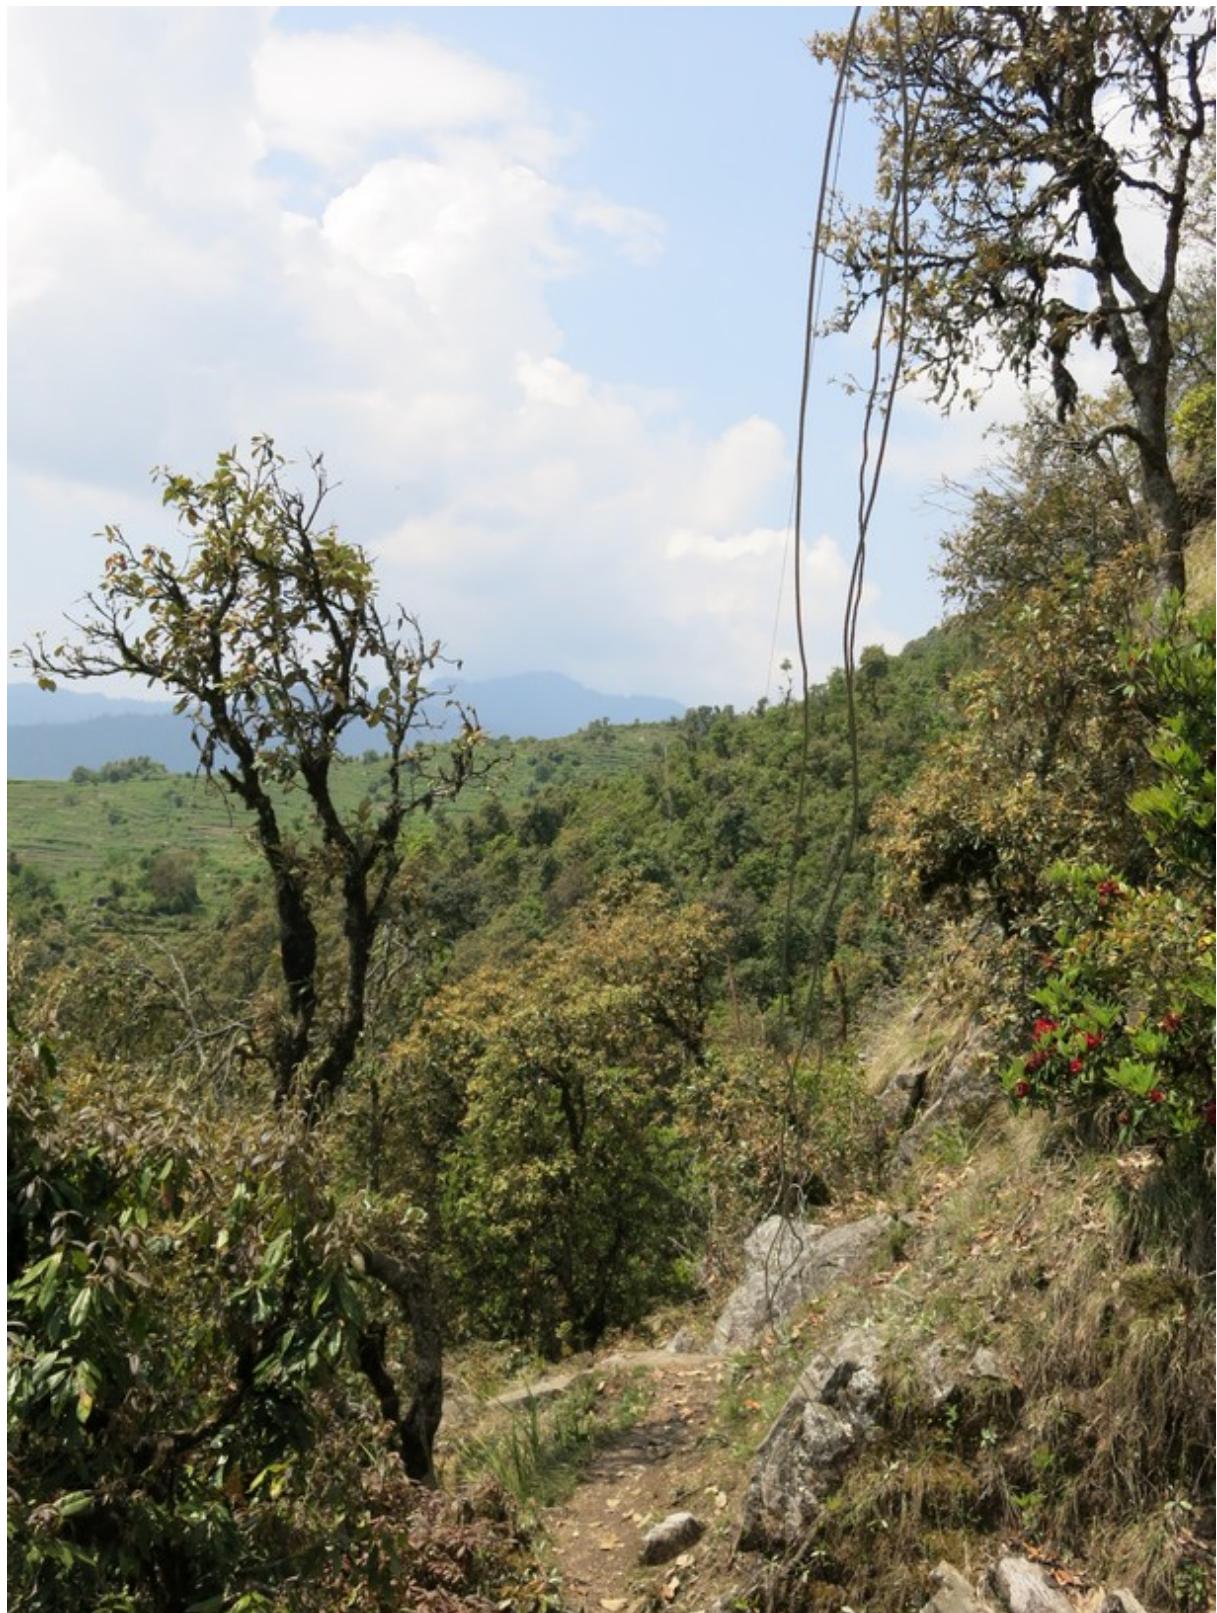
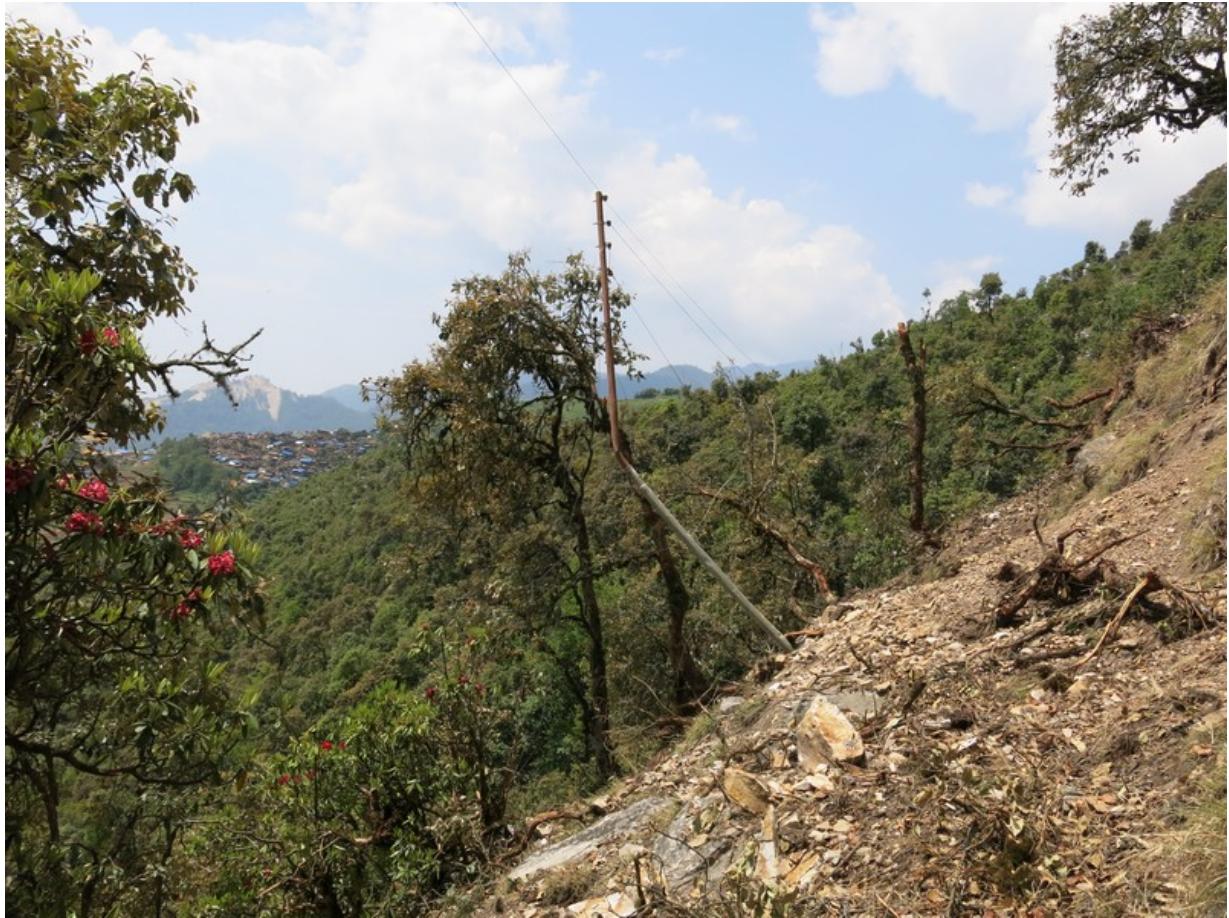
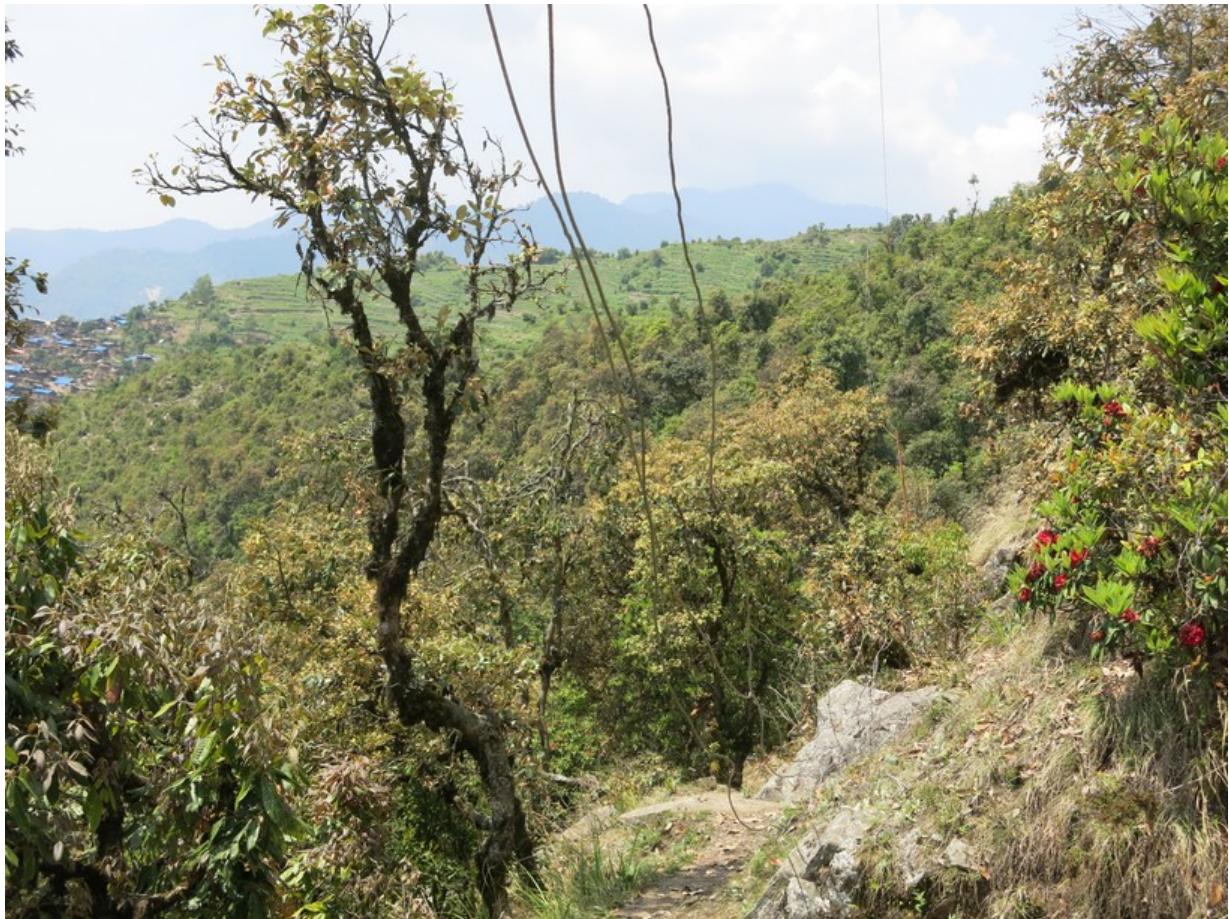
### **Ligne électrique :**

La ligne électrique chemine le long de la pente à peu près horizontalement jusqu'au village. Plusieurs poteaux sont fortement endommagés par les éboulements et la ligne est au sol sur une partie du tracé.

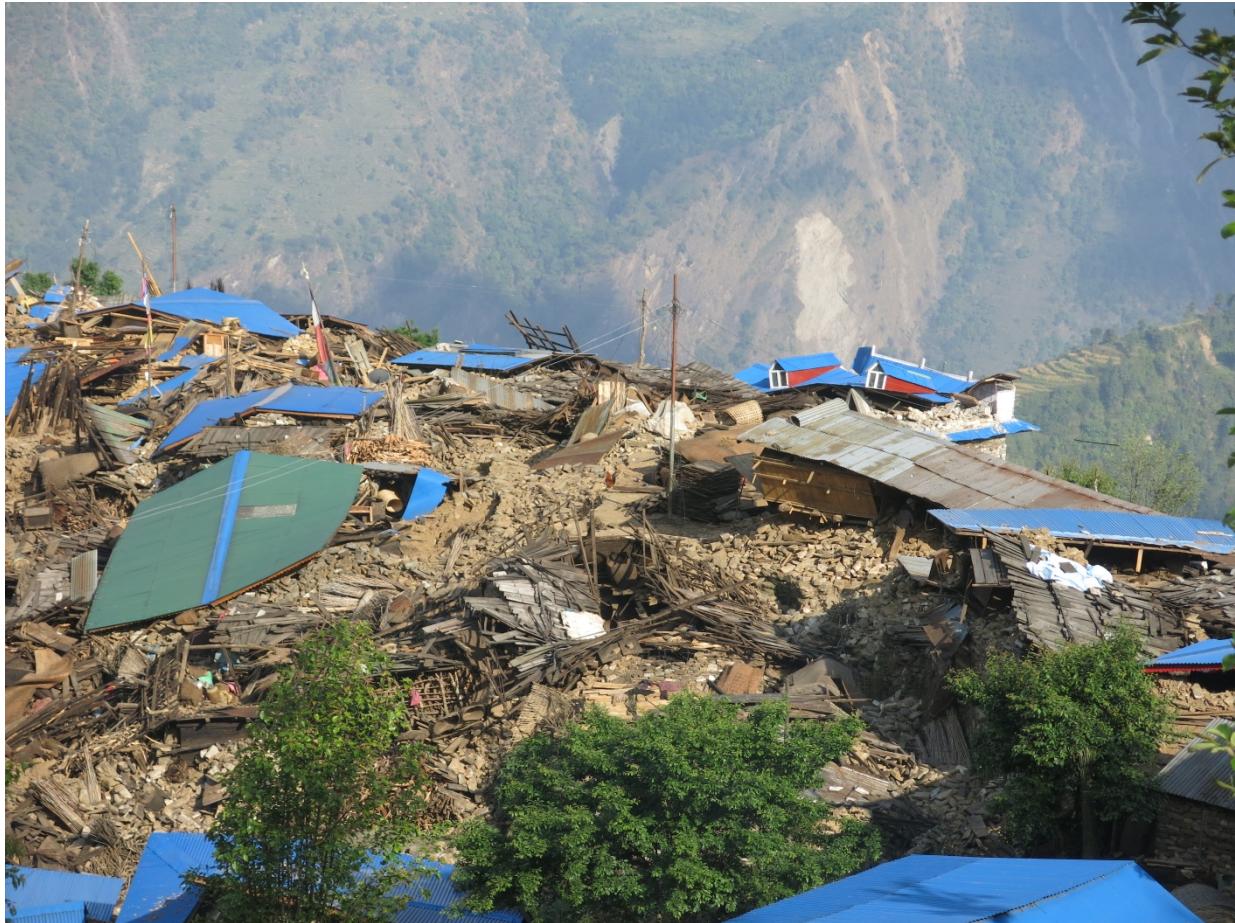
Quelques poteaux encore debout dans le village détruit.
